FOTOS SUBSOLO E CORTINA DE CONTENÇÃO

EDIFÍCIO ESSENFELDER – SEDE MAUÁ DO TRIBUNAL DE JUSTIÇA DO PARANÁ

DATA DAS FOTOS: maio/2023

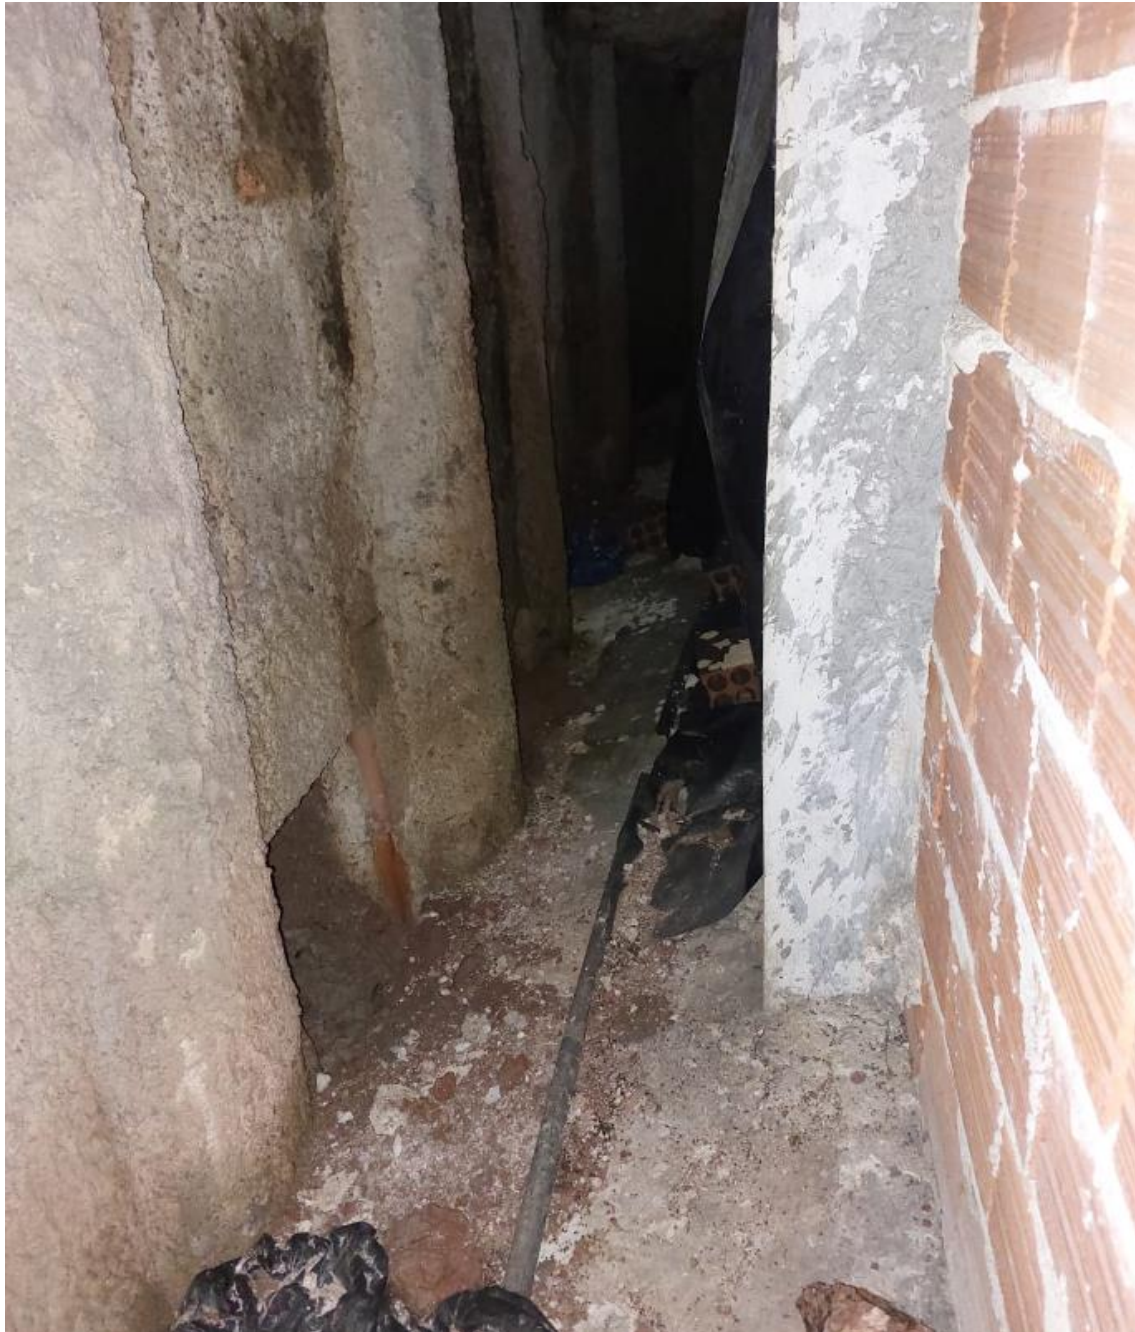
Figura 1 - Vão entre cortina de estacas e alvenaria de fechamento

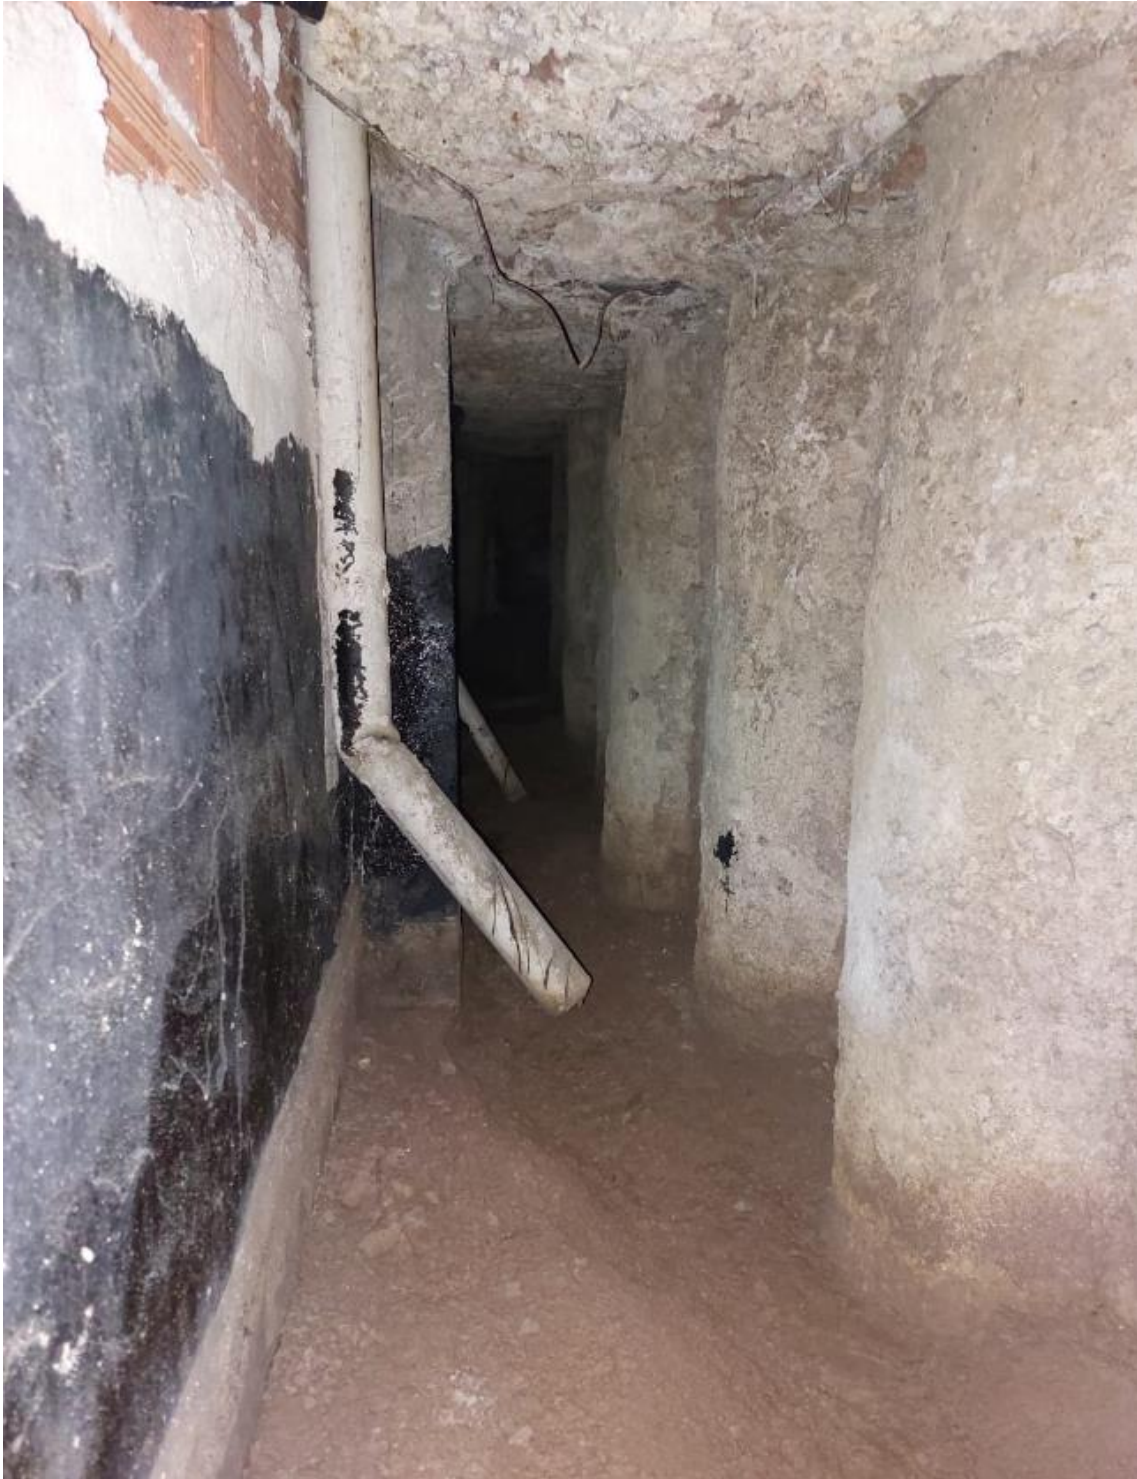
Figura 2 - Vão entre a alvenaria e a cortina de estaca com preenchimento de solo

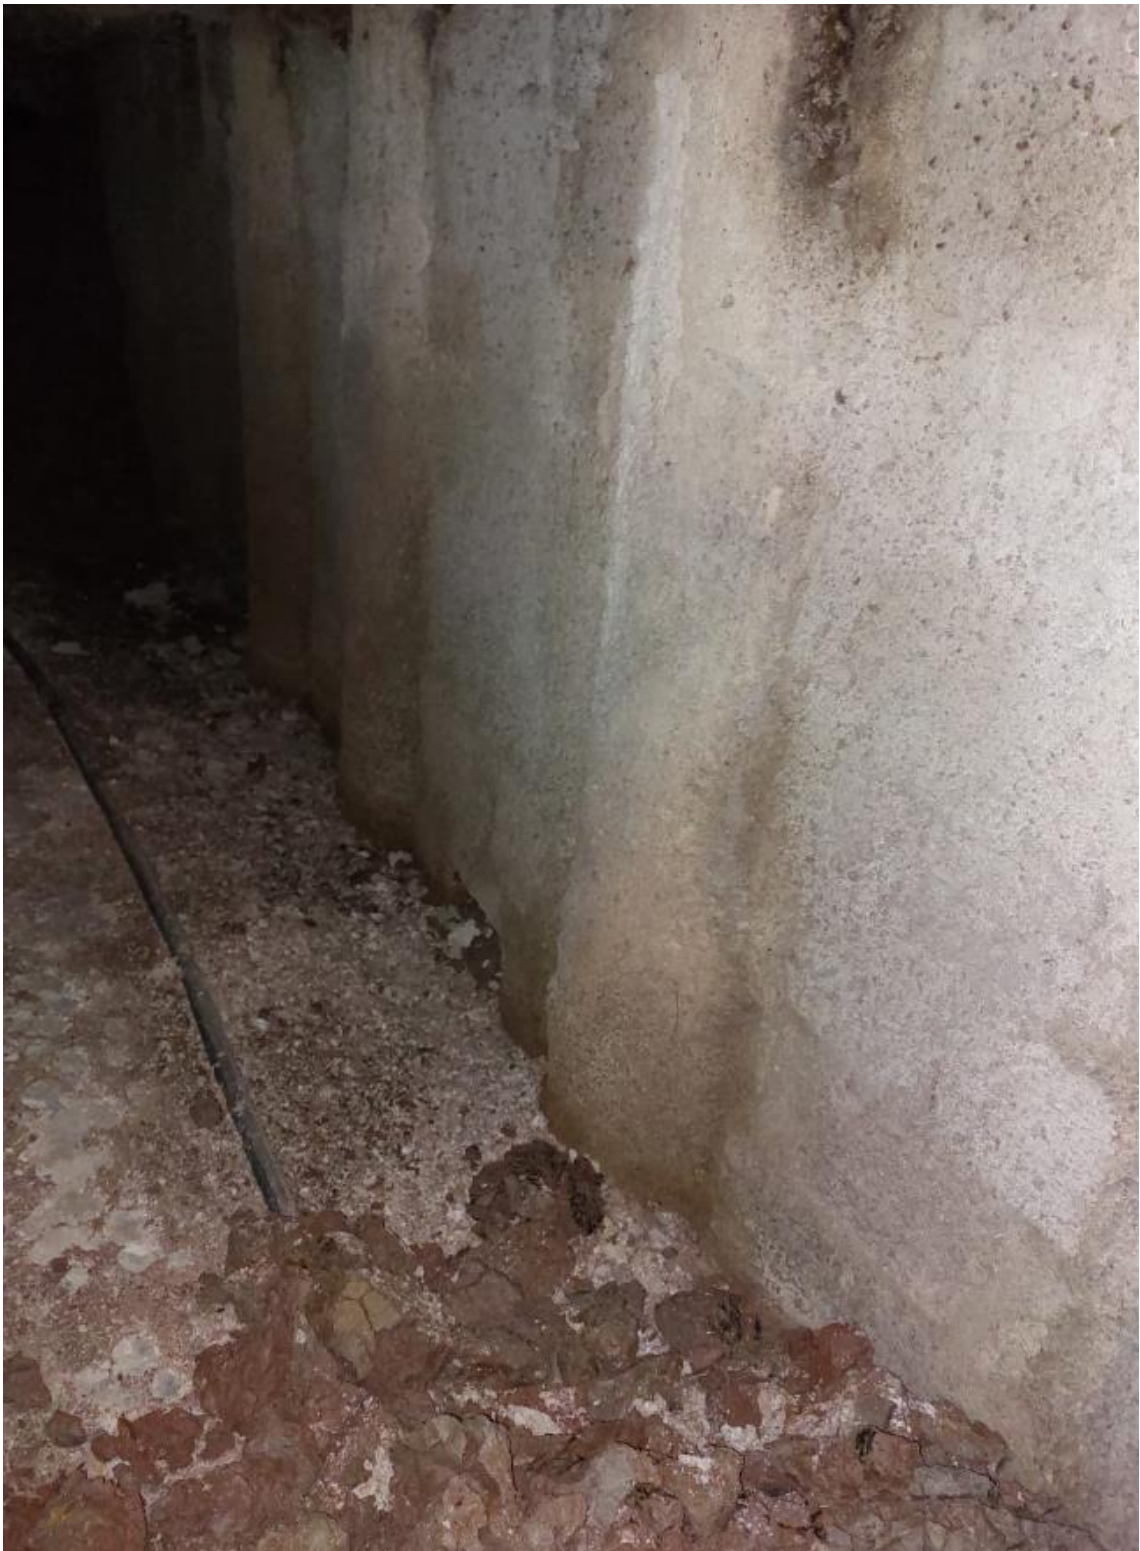
Figura 3 - Vão entre a alvenaria e a cortina de estaca com preenchimento de solo

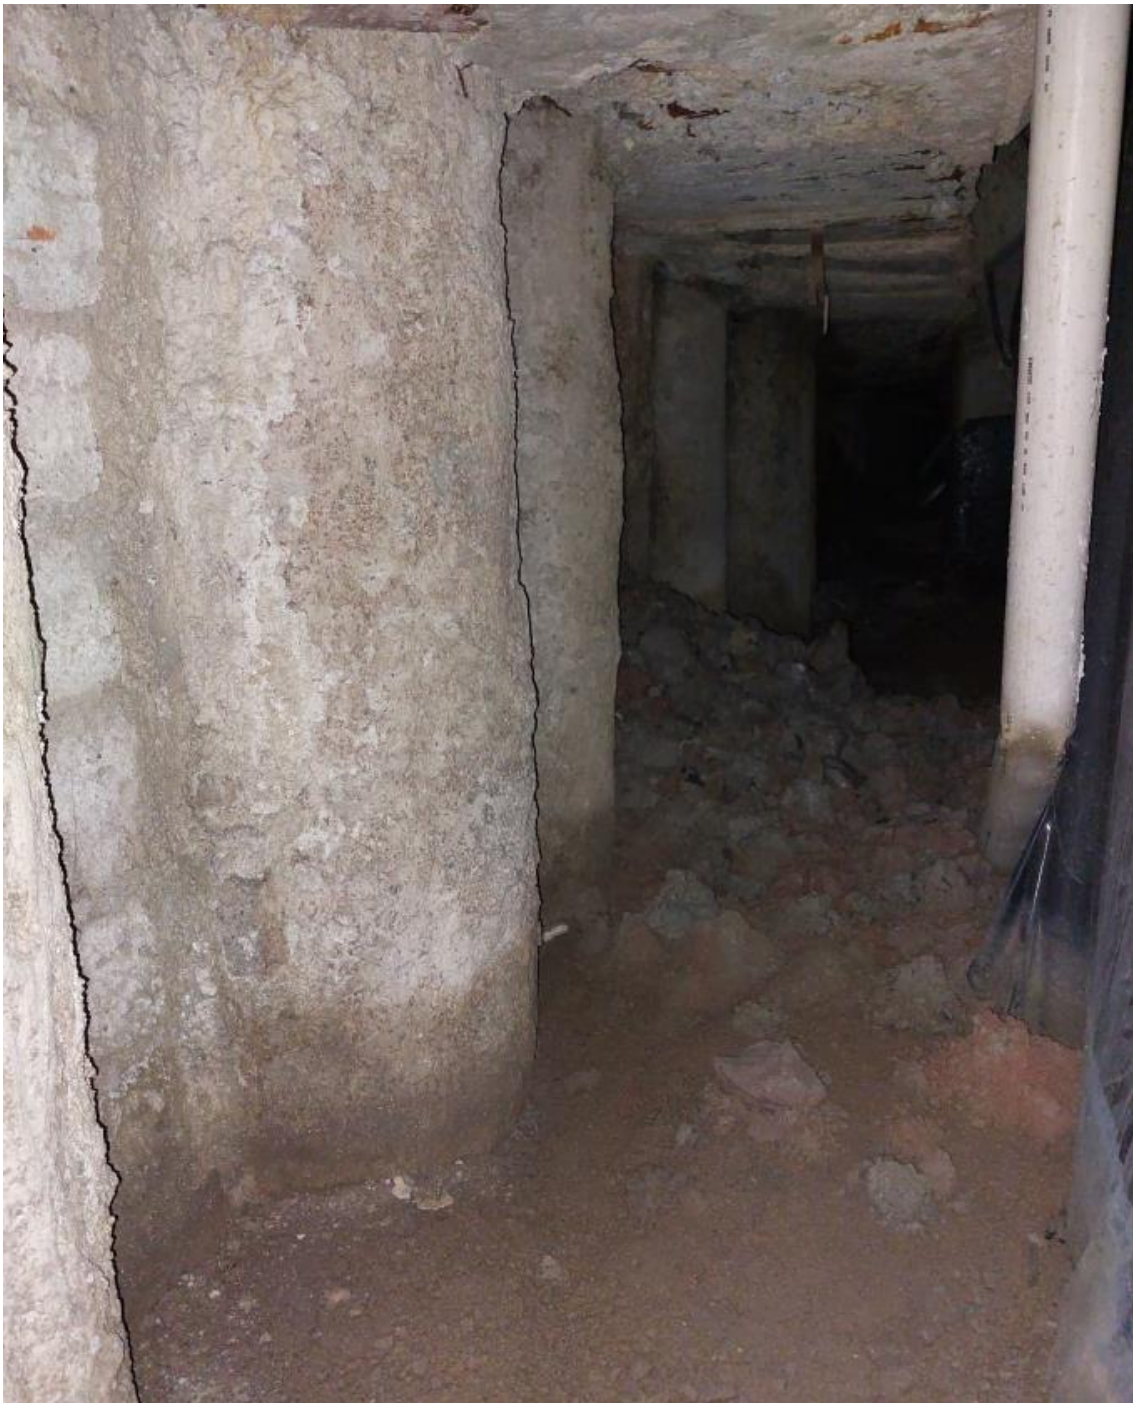
Figura 4 - Vão entre a alvenaria e a cortina de estaca com preenchimento de solo

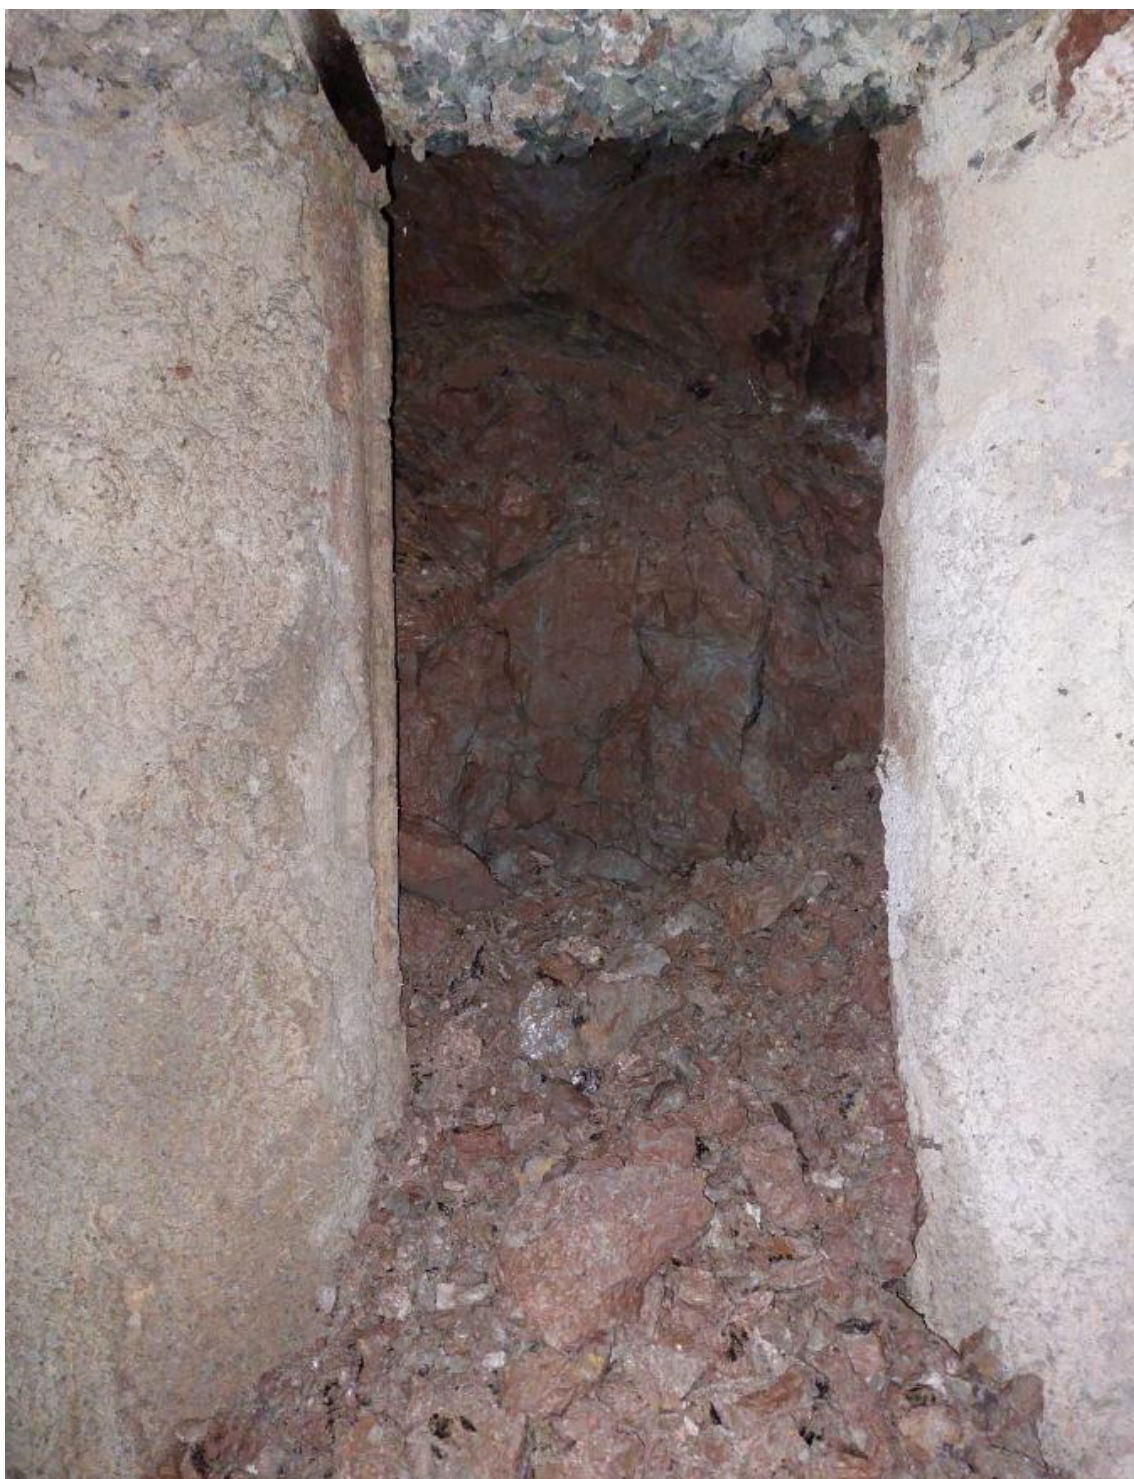
Figura 5 - Erosão do solo entre Estacas da cortina de contenção

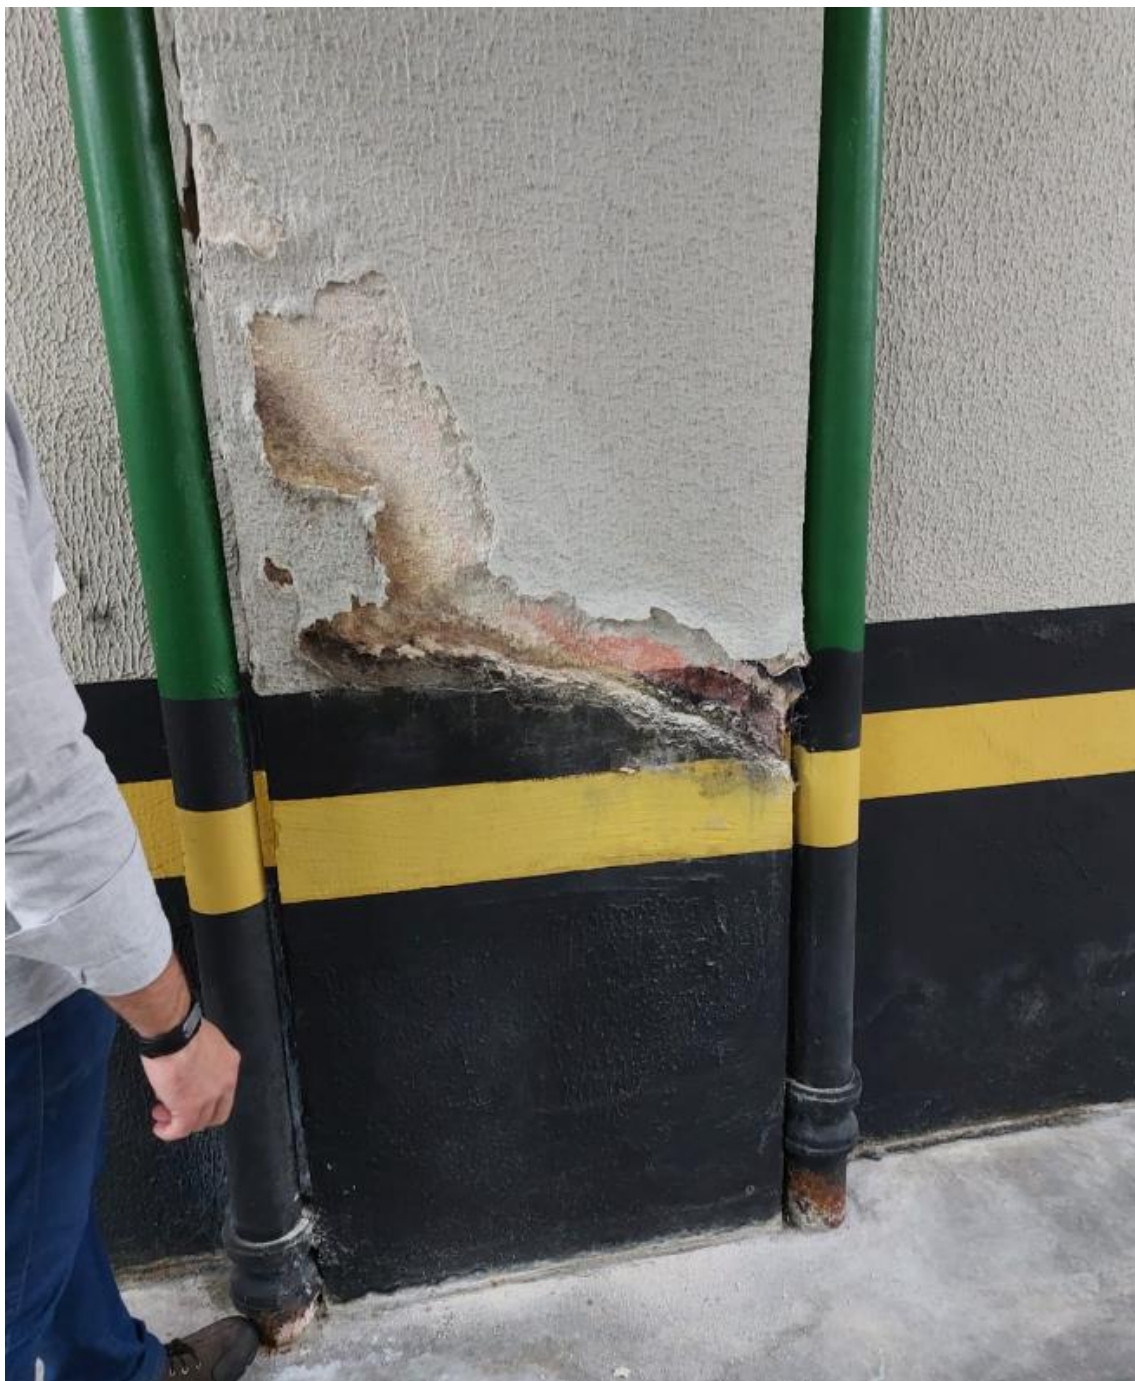
Figura 6 - Pilar com manifestação patológica advinda da infiltração e contato com o solo

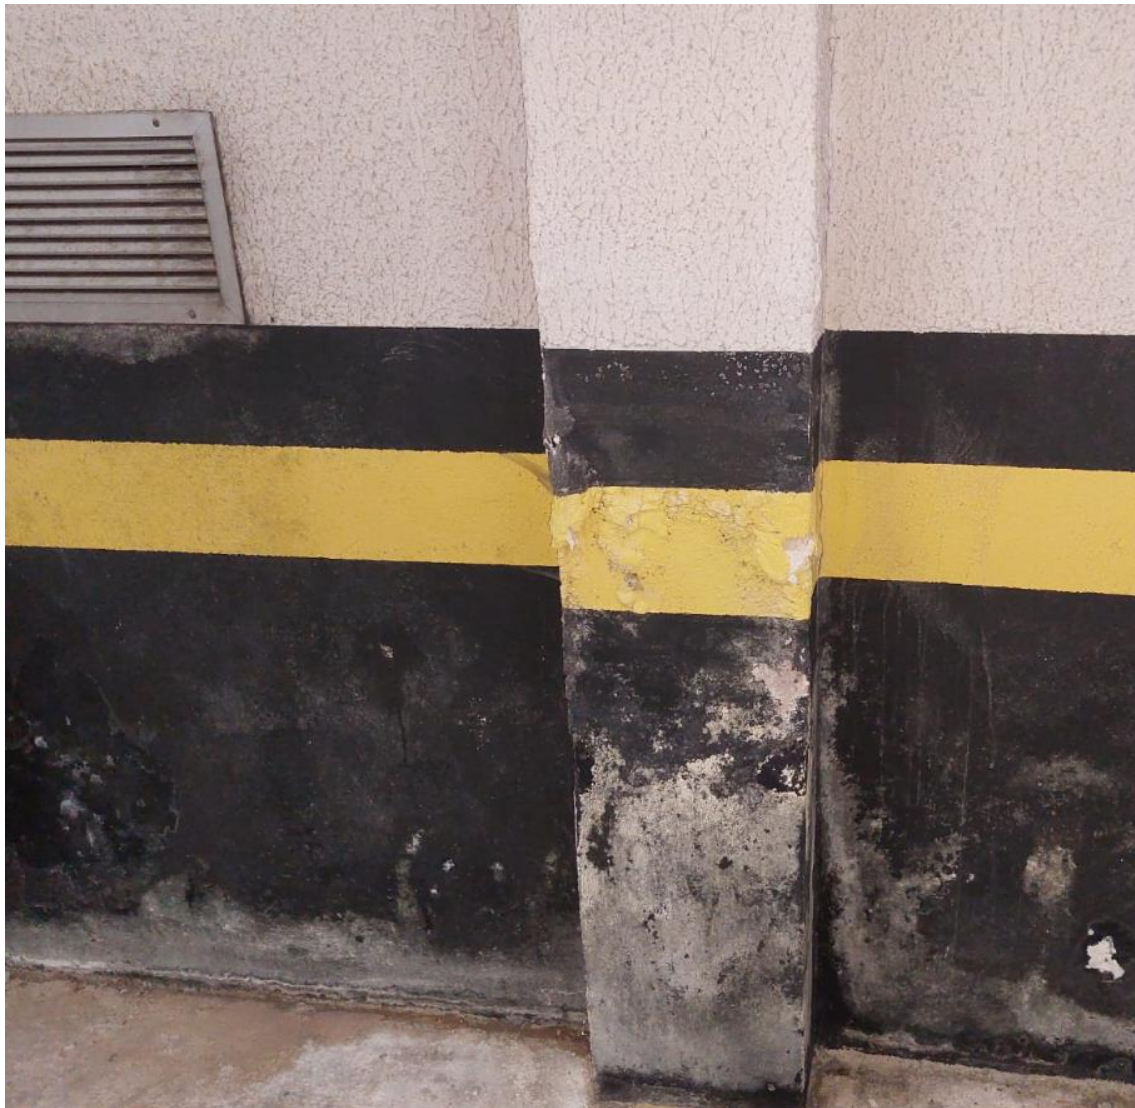
Figura 7 - Pilar com manifestação patológica advinda da infiltração e contato com o solo

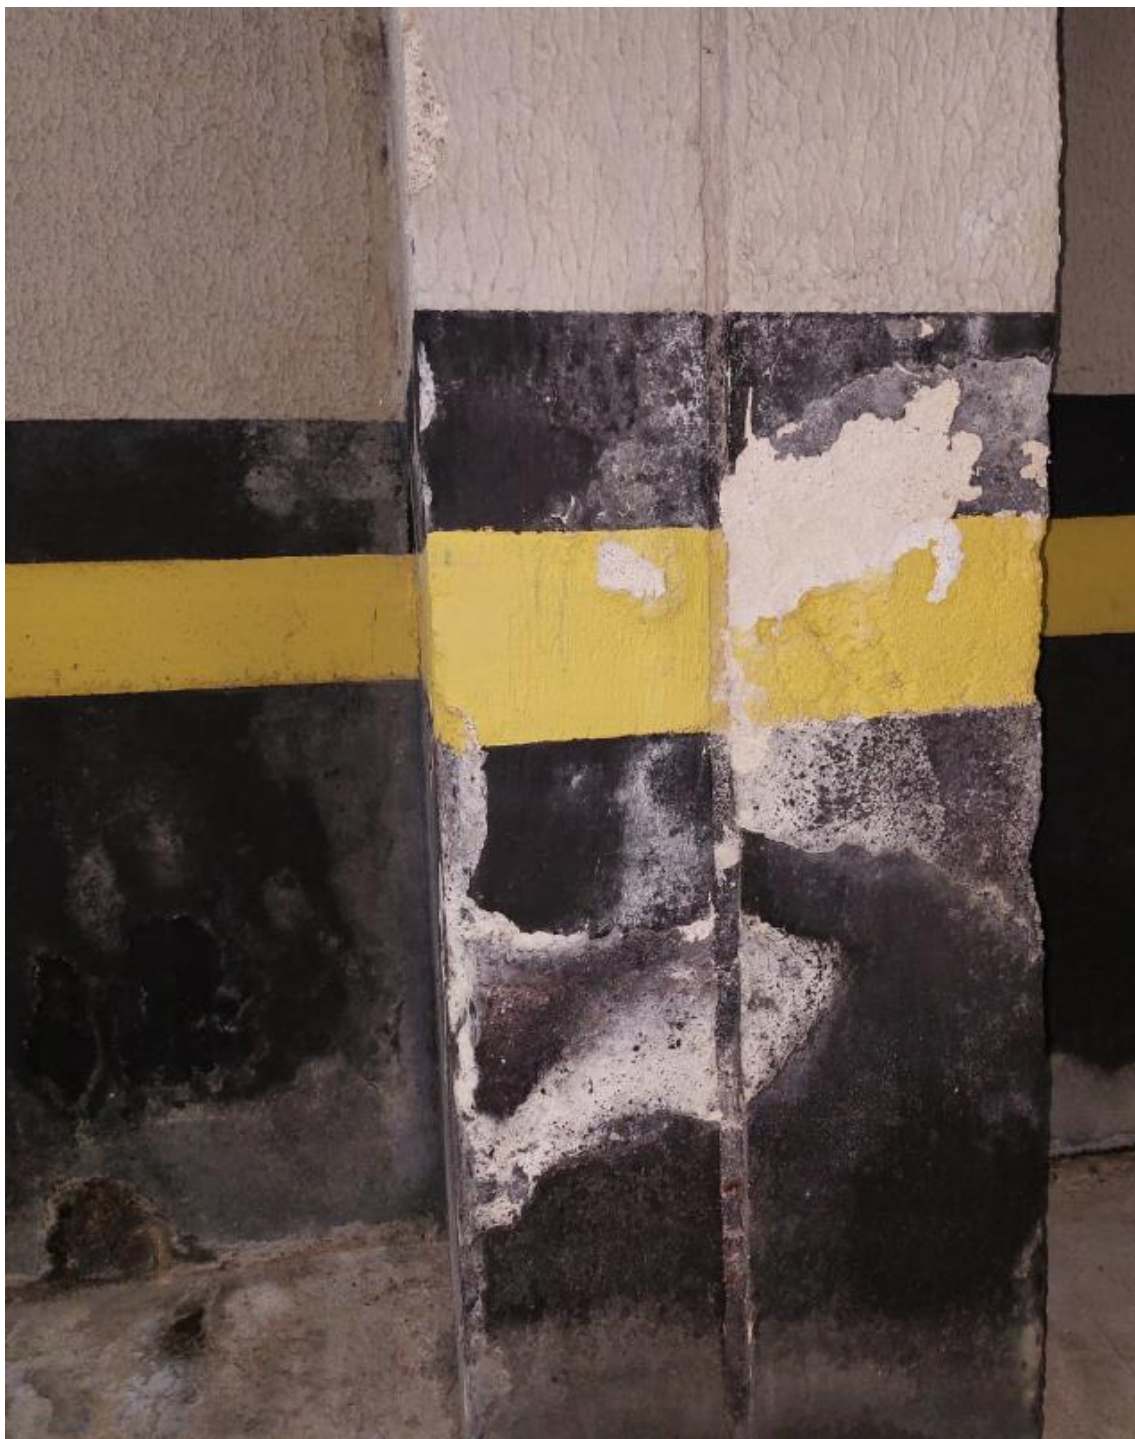
Figura 8 - Pilar com manifestação patológica advinda da infiltração e contato com o solo

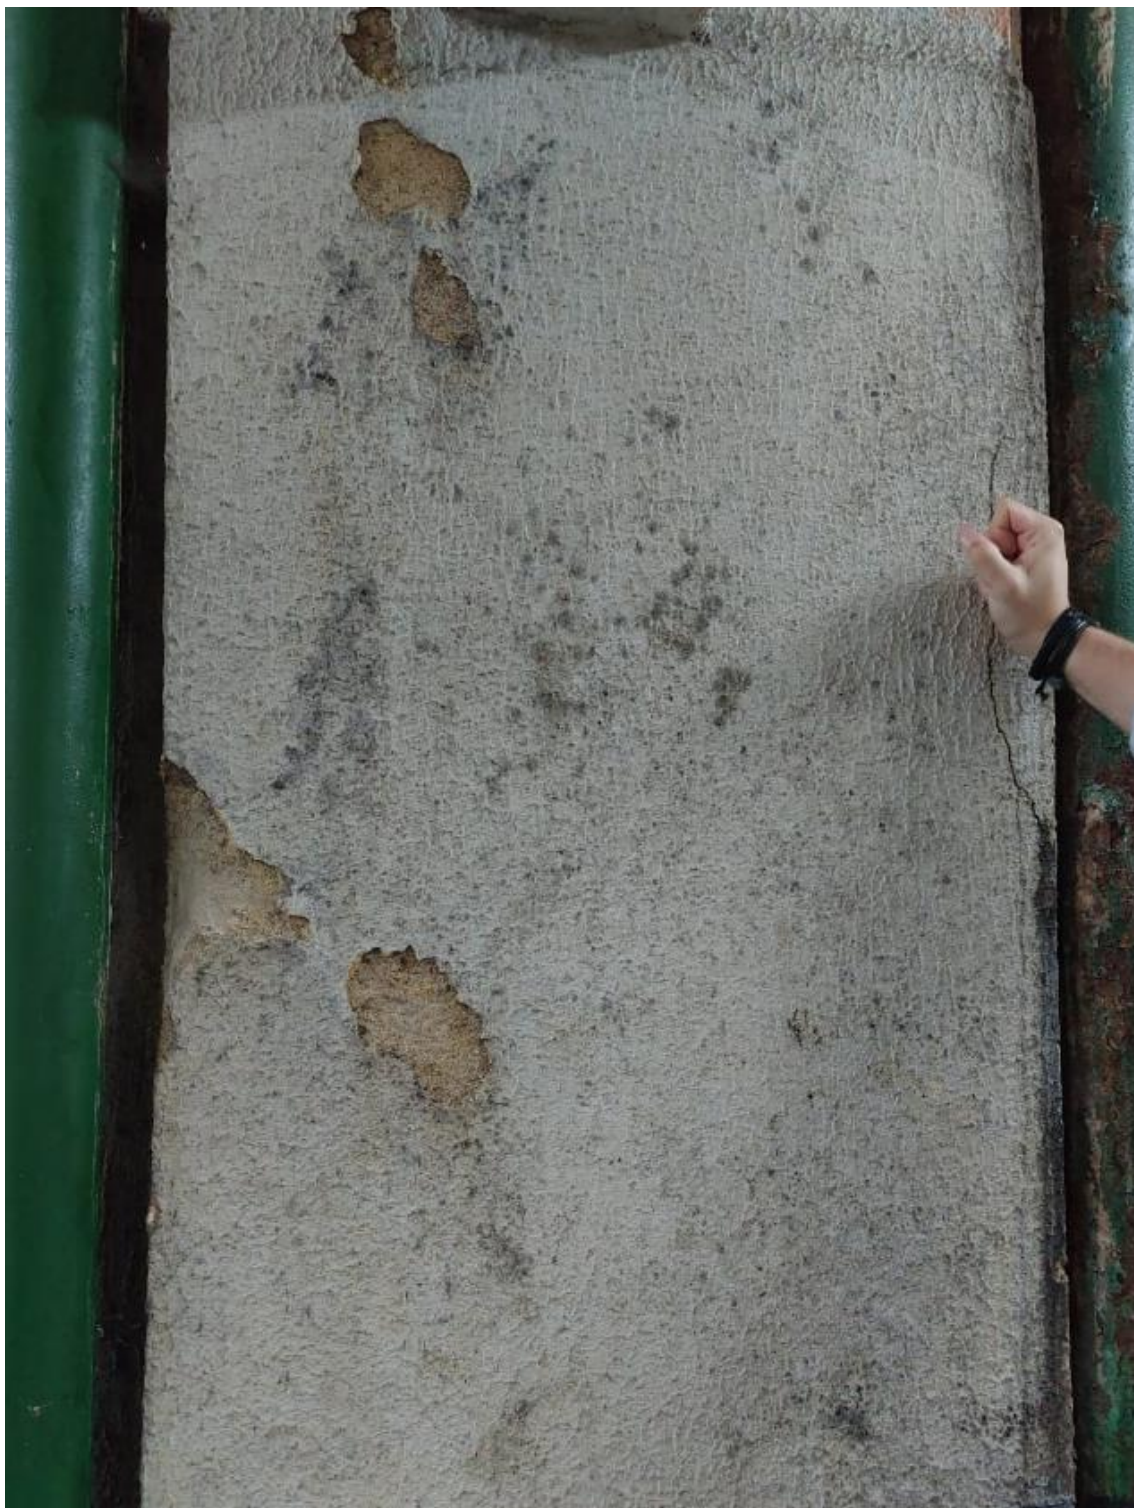
Figura 9 - Pilar com manifestação patológica advinda da infiltração e contato com o solo
